О разрушении Успенского собора

А. А. АГАПОВ, С. П. ЕГОРШИН

Летом 1951 г. была разрушена жемчужина архитектурного ансамбля Свято-Успенского мужского монастыря Саровская пустынь – Успенский собор. Страница, связанная с разрушением собора – одна из обсуждаемых, но малоизвестных в истории нашего города. В статье представлена наиболее полная (из числа опубликованных ранее) информация о проблеме разрушения Успенского собора.

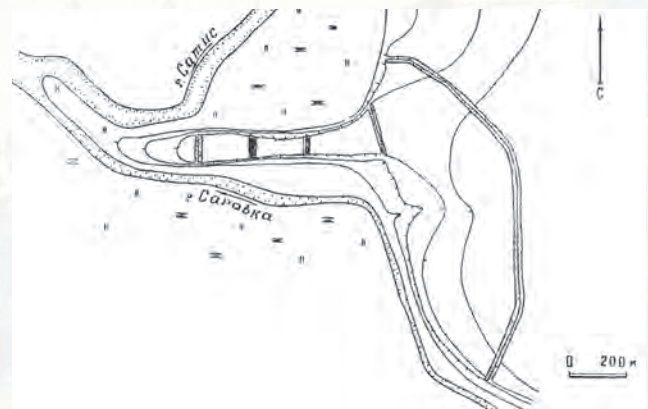
Рис. 1. План поселения на Саровском городище

Итак, территория поселения на Саровском городище (между западным и восточным рвами) была перегорожена еще тремя линиями рвов и валов. В результате, поселение состояло из четырех площадок, изолированных друг от друга укреплениями. Такие площадки в краеведческой литературе получили название «городов». Размеры площадей «городов» на мысовой части были примерно одинаковыми (первого и второго с запада – по 15000 м²; третьего – 20000 м²). Четвертый «город», расположенный вне мыса на примыкающем к нему участке платформы береговой террасы, имел размеры 390000 м², то есть был очень большим по сравнению с остальными (рис. 1).

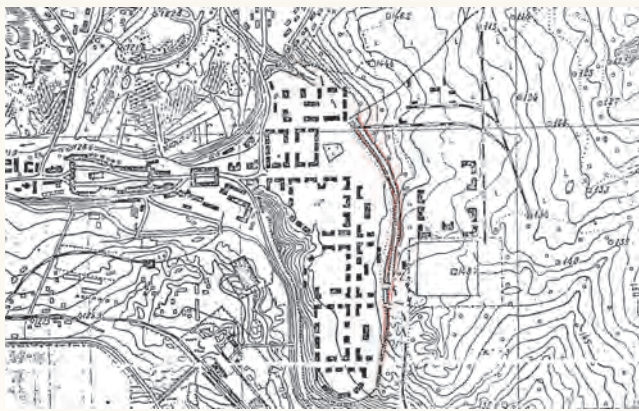
По состоянию на 1949 г. сохранявшийся вал и ров восточной линии укрепления имел в высоту 2–3,5 м, вершина его, шириной 3–4 м, была уплотнена, ширина по подошве составляла 15–20 м. Ров, примыкающий к нему с восточной стороны, имел глубину в пределах 2–5 м и ширину 12–20 м. Вблизи северного конца укрепления ров переходил в устье оврага, припойменное расширение которого было заболочено (рис. 2). Этот вал и ров дают представление о размерах

Рис. 2. Фрагмент плана города 1949 г. с остатками рва (красный цвет) восточной линии укрепления

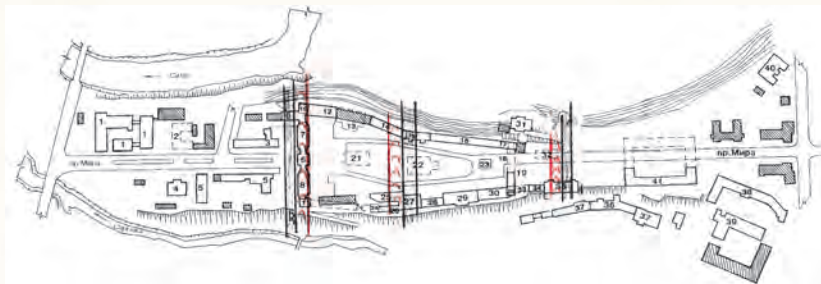
Рис. 3. Наложение трех первых (из пяти имевшихся) валов и рвов на план Саровского монастыря (красный цвет – вал укрепления, черный цвет – ров укрепления)

Вернемся в наше время. Проводившийся археологами Московской фирмы «Симаргл» под руководством Елены Леонидовны Хворостовой раскоп фундамента Успенского собора, позволил установить местоположение второго рва и нанести его на карту-схему монастыря, представленную в работе. Результат наложения трех первых (из пяти имевшихся) валов и рвов приводится на рис. 3.

Вернемся к рис. 3 и обратим внимание на тот факт, что мысовые укрепления, защищавшие первый «город», строились первыми (по Н. Н. Грибову – в XII в.) и поэтому (что вполне логично) относительно валов оказались с разных сторон. У первого мысового укрепления – ров западнее вала, а у второго укрепления – ров восточнее вала.

Но вернемся к анализу результата наложения бывшего рва второго мысового укрепления на карту-схему монастыря. Полученный результат наложения показывает, что фундамент первой небольшой одноглавой каменной церкви Успения Божией Матери, строившейся 14 лет (начало строительства 1730 г., освящение церкви 25 августа 1744 г.) находился на мягком основании закопанного второго рва. Так как основной денежный взнос на строительство этой церкви дал московский купец Демидов, то в народе ее называли Демидовской церковью.

А вот фундамент пристроенного в 1770–1777 гг. с запада к Демидовской церкви великолепного Успенского собора (рис. 7), представлявшего по внешности некоторое подобие Великой церкви Киево-Печерской лавры, оказался на двух разных по прочности основаниях. С восточной стороны фундамент стоял на мягком сброшенном с вала грунте, а с западной стороны – на прочном материковом (доломитовом) основании.

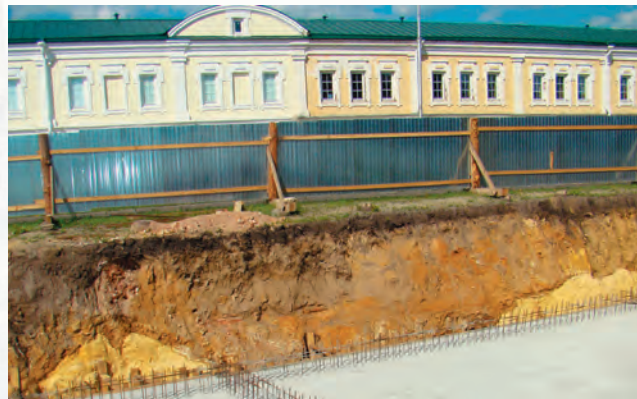
Подтверждает результаты такого наложения и котлован, подготовленный строителями при начале работ по восстановлению Успенского собора. Ниже представлена фотография северной стенки котлована (рис. 4). Здесь, под почти ме-

Рис. 4. Верхняя часть трапециевидного профиля второго рва древнего городища

тровым слоем (искусственно насыпанном при создании парковой зоны в историческом центре в начале 1960-х гг.), хорошо просматривается верхняя часть трапецидального профиля второго рва древнего городища. Ров был прорыт в прочном материковом (доломитовом) основании.

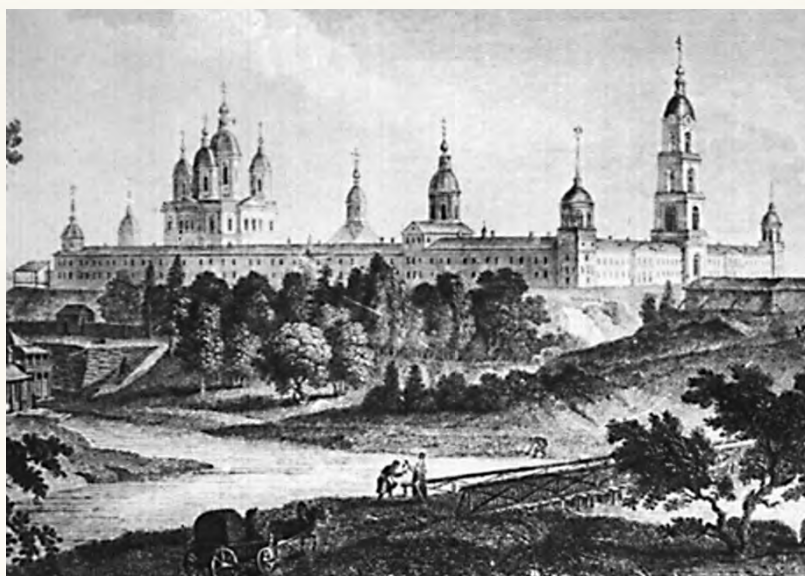
Рис. 6. Саровский монастырь. Вид с северо-запада с просматривающимся рвом перед колокольней с келейными корпусами

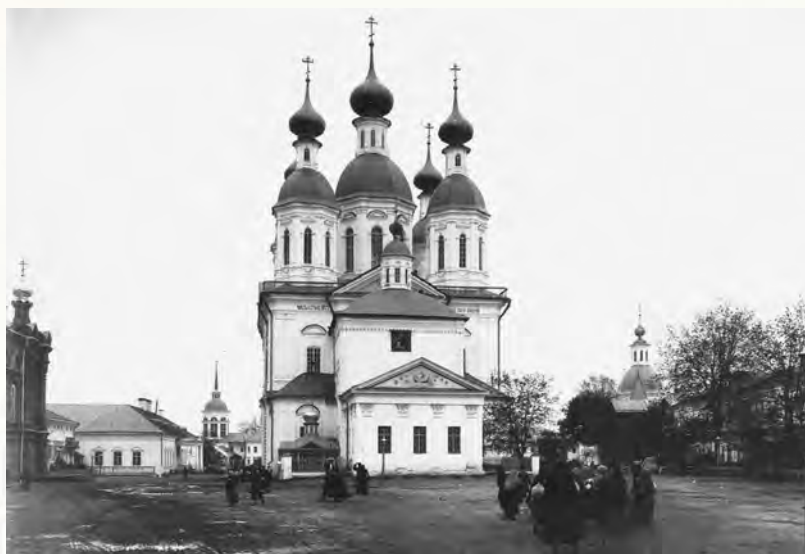
Рис. 7. Успенский собор с восточной стороны (на переднем плане видна Демидовская церковь)

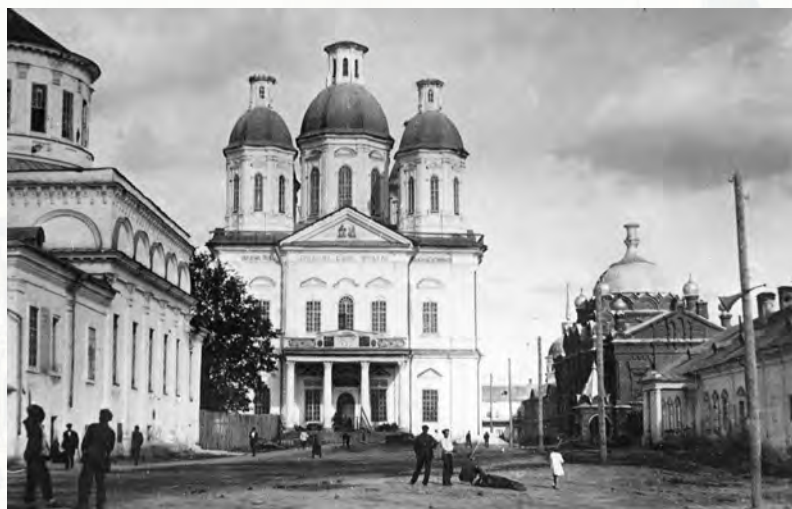
К моменту появления в Сарове в 1946 г. строителей КБ-11 и его первых сотрудников о проблемах с фундаментом Успенского собора уже никто не знал. В Сарове жили другие люди. Внутренняя красота Успенского собора была утрачена. Однако архитектура собора в сочетании с гармоничностью монастырских построек (даже со сбитыми куполами и главами, с убогостью дорог и заборов прилегающей площади, разрушенным алтарем Демидовской церкви) была еще величественна и красива (рис. 9).

Рис. 9. Вид на Успенский собор и прилегающую к нему площадь в 1945 г. с западной стороны

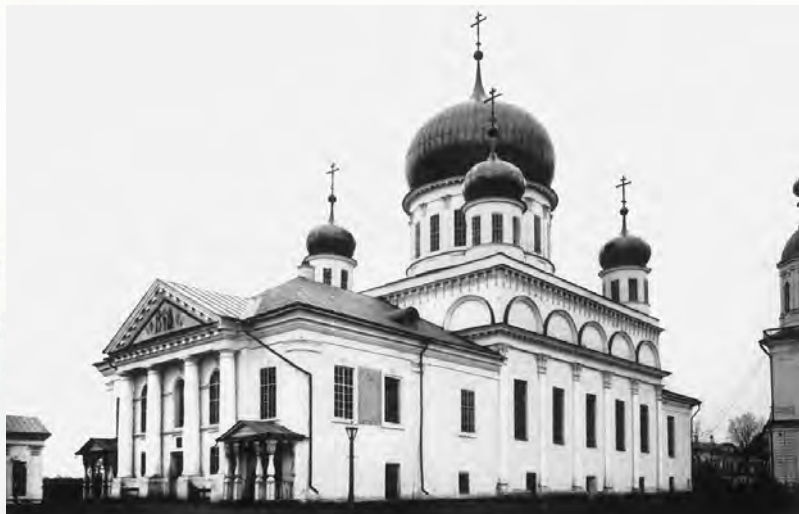
Отметим еще один факт из истории формирования архитектуры Саровского монастыря. 24 июня 1954 г. на «объекте» было взорвано каменное здание бывшей теплой соборной церкви во имя Живоносного Источника (рис. 10). Эта церковь была построена в 1748–1758 гг. на месте существовавшей там ранее деревянной церкви (того же названия), но с некоторым смещением к середине монастырской площади. Поскольку данная церковь, в отличие от Успенского собора, была построена «теплой» и там шли службы зимой, ее еще называли «зимний собор».

Материалов о переписке между КБ-11 и ПГУ (преобразованного к тому времени в Минсредмаш) по взрыву «зимнего собора» в рассекреченных документах найти не удалось. Это позволяет предположить, что явных предпосылок к взрыву указанного здания не существовало. Действительно, здание церкви внешне ощущалось больше как приземистое, чем вертикальное (длина 34 м, ширина 15 м, высота вместе с куполом и крестом 43 м). Стояло оно изначально на прочном материковом основании. И следовательно воздей-

Рис. 10. Вид на соборную церковь Пресвятой Богородицы и Ее Живоносного Источника («зимний собор»)
